# 拡散反射アクセサリを備えた Agilent 4100 ExoScan FTIR を用いた 複合材料表面の汚染測定

## アプリケーションノート

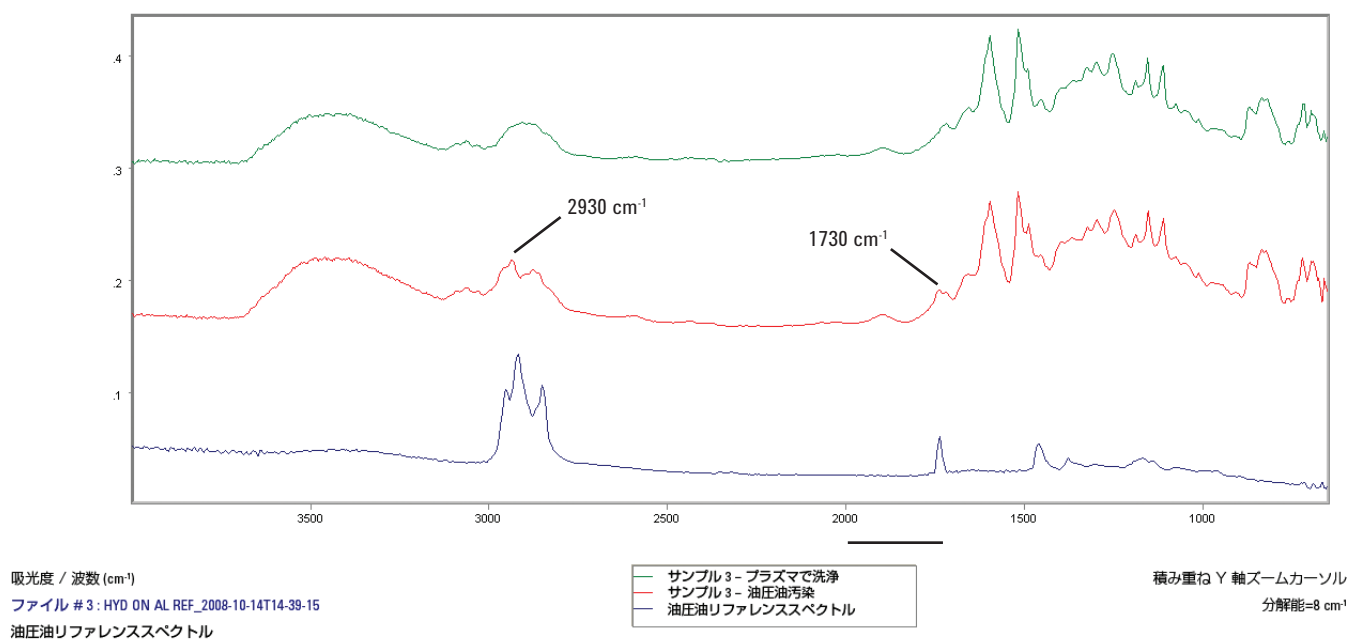
図3. 油圧油で汚染されている複合材料と洗浄された複合材料「サンプル3」の油圧油 FTIR スペクトルおよび比較のための油圧油リファレンススペクトル

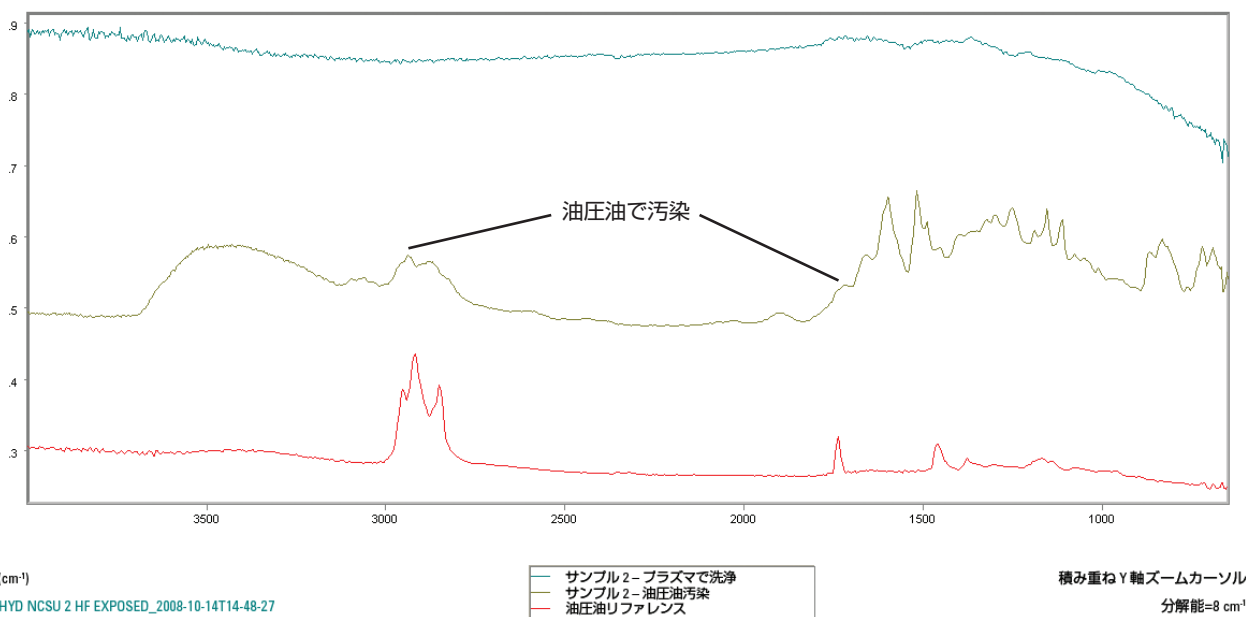
図 5. 油圧油で汚染されている複合材料と洗浄された複合材料「サンプル 2」の油圧油の FTIR スペクトルおよび比較のための油圧油リファレンスペクトル。洗浄されたサンプルは、プラズマによって損傷していることを示しています。
