Q ソフトウェア起動時にエラーが表示され、装置との通信ができない。

Q PC から装置までの間で通信不良が起きている可能性があります。しっかりと取り付けてください。

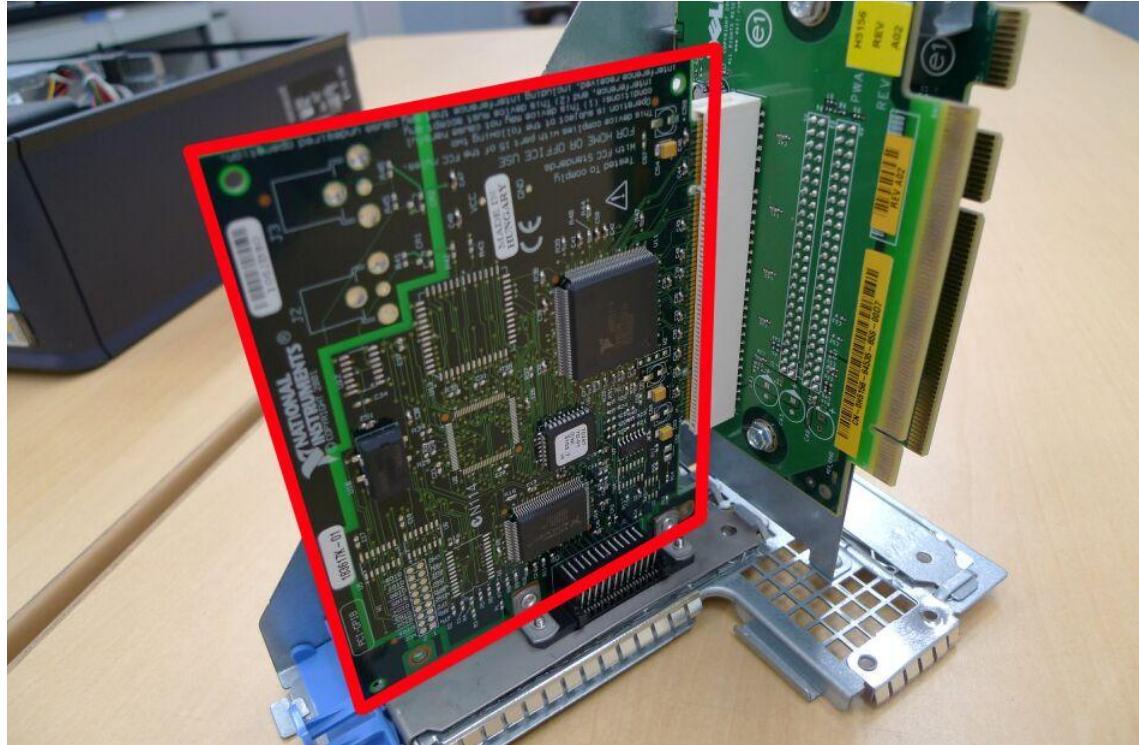
7. □の部分が GPIB ボードです。

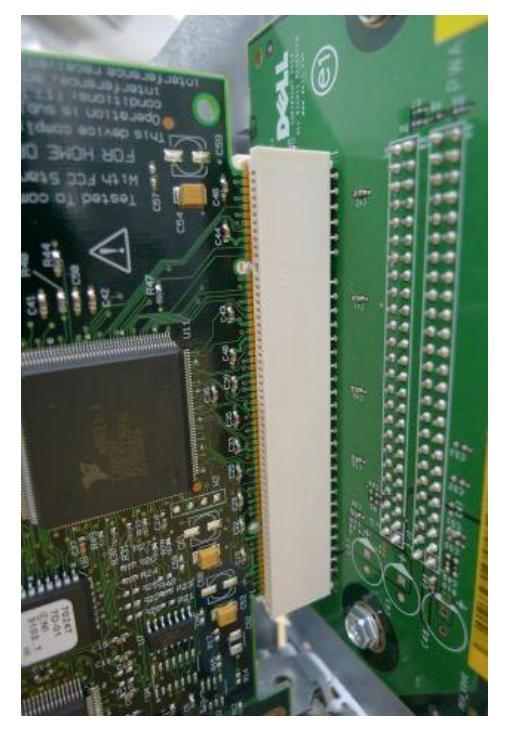
少し外れかけている状態

GPIB ボードの黄色い端子部分が見えています。

8. ライザーケージから GPIB ボードを取り外します。
①固定具を外し、②ライザーケージから GPIB ボードを引き抜きます。

9.PCI スロットや GPIB ボードの周辺等に、埃などが付着している場合はエアダスター等で吹き飛ばしてください。

10. GPIB ボードをライザーケージに差し込み、固定具で固定します。

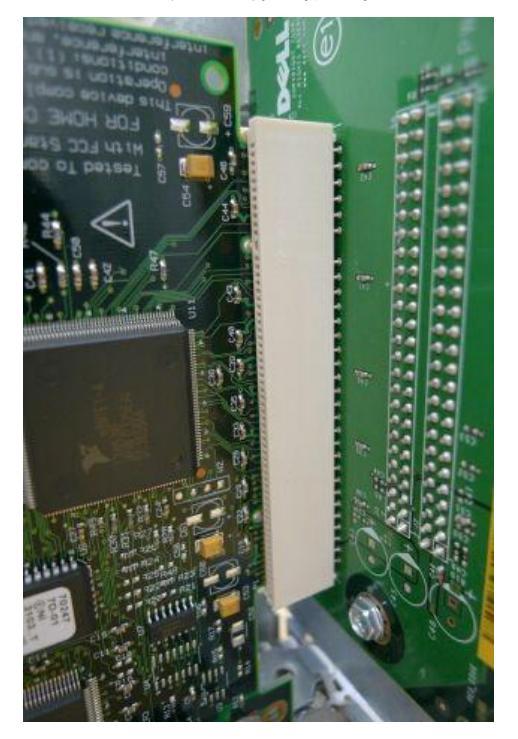
しっかりと挿入されている状態 GPIBボードの黄色い端子部分は見えていません。

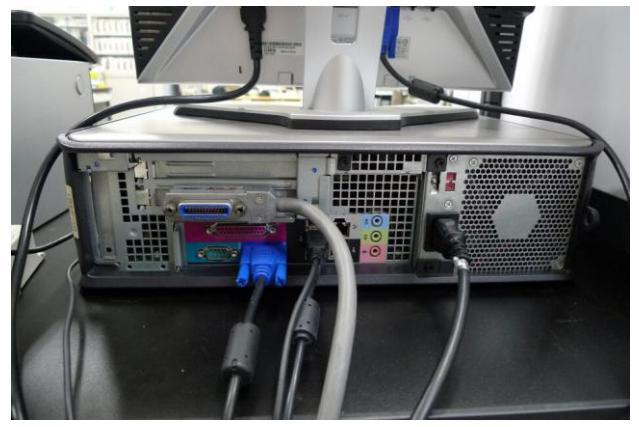
ケーブルを固定していない状態

右図<mark>〇</mark>印のように GPIB ケーブルを結束バンドで固定してください。 GPIB ケーブルの取り回し、ケーブル自体の重さ等で、GPIB ボードが引っ張られにくくなります。

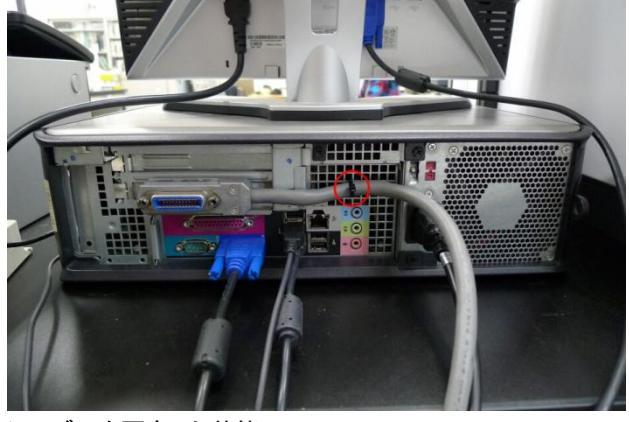
ケーブルを固定した状態
