急に発光強度が1桁、2桁下がった。

ネブライザをメンテナンスしてください。

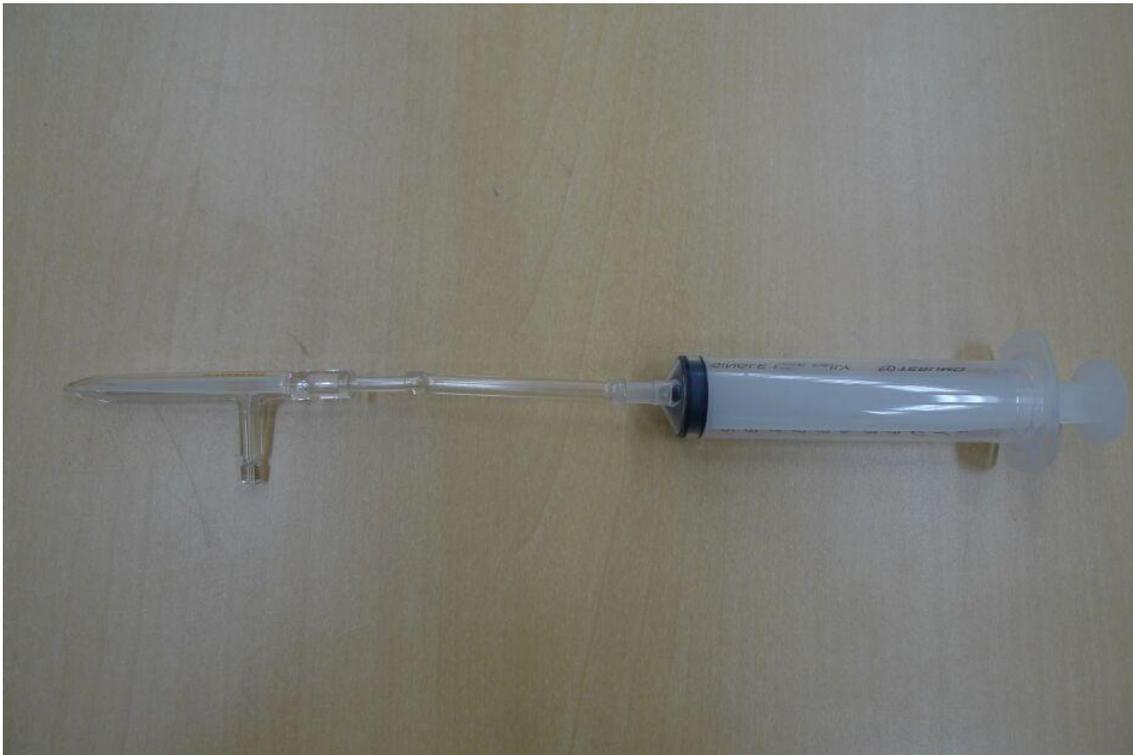
### » ネブライザの先端部分に塩や異物が詰まりかけている

ネブライザのは先端程、口径が細くなるため、塩や異物が詰まることがあります。小さな塩であれば純水を流し続けていれば、自然に溶けることもあります。

強度が中々復帰しない場合は、シリンジを使った固形物の除去方法をお試ください。

適当なシリンジとそれに合うチューブを用意し、図のように繋ぎます。

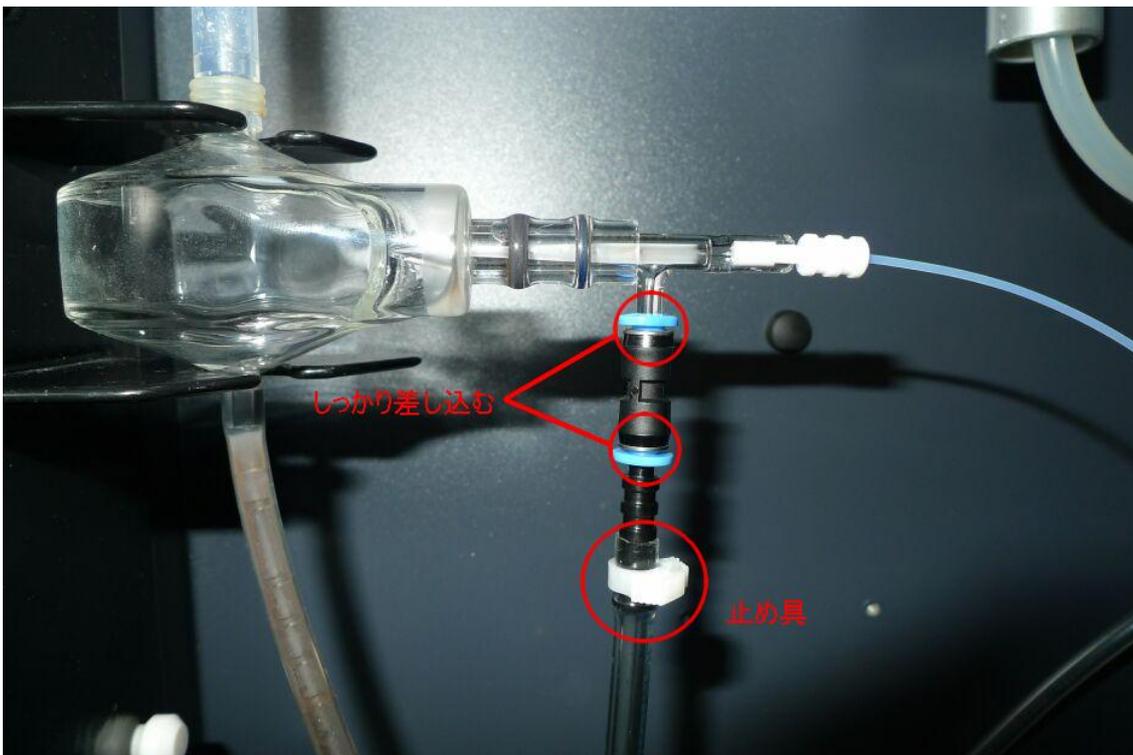
▶ Ar ガスが漏れており、適切な噴霧量でない

止め具が無いと、ホースとプラスチックの管の隙間から若干アルゴンガスが漏れ出ることがあります。

Ezylok コネクタがしっかりと差し込まれていることを確認します。取り付け時にカチッと音がします。

止め具で固定されていることも確認します。
