**Q** アルゴン加湿器が取り付けられている状態で、発光強度が低くなった。

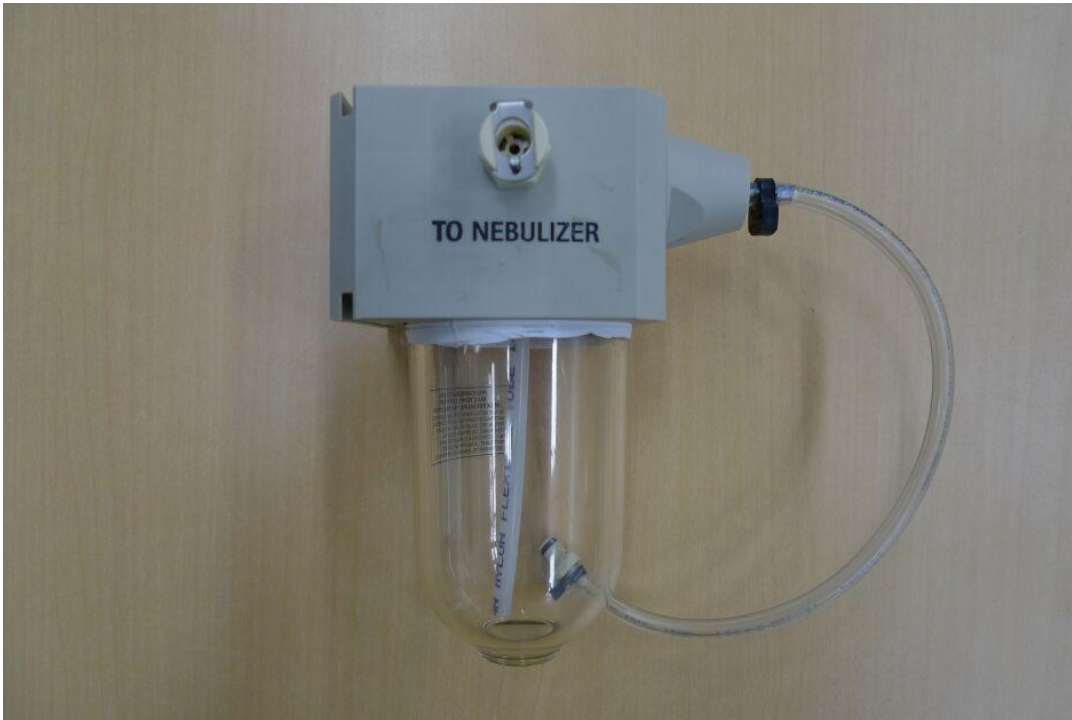
1. アルゴン加湿器を通さずに、ネブライザと装置を直接ガスホースで繋がめます。
  - ・アルゴンガス加湿器の「TO NEBULIZER」からネブライザに繋がるコネクタを外します。
  - ・アルゴンガス加湿器の Inlet のガスホースを装置から外します。
  - ・ネブライザに繋がるコネクタと装置を直接ガスホースで繋がめます。
2. プラズマを点灯します。発光強度が改善されれば、アルゴン加湿器を通した時だけ強度が低いことになります。
3. Oリングと容器の密着が緩く、アルゴンガスが漏れている可能性があります。しっかり締めても変わらない場合は、図のようにシールテープを巻くと有効です。
