[ステータス] 画面上で、「冷却水循環装置 フローオフ」になっている。または「水の流れが遅すぎます」のメッセージが出る。

冷却水循環装置と装置背面のフィルタをメンテナンスしてください。

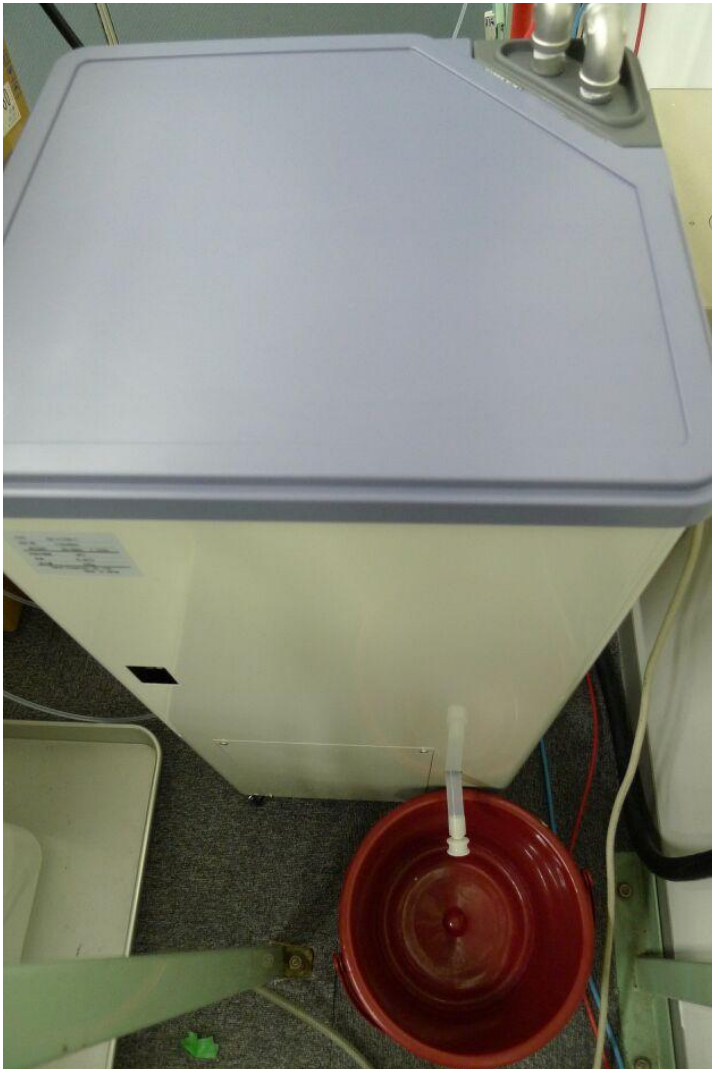
1.冷却水循環装置の水を抜きます。ドレインを開放し、バケツで排水を受けます。

※NESLAB 社製 M33、CRT-33 をお使いのお客様は、ドレインの位置が低いため底の浅いトレイをお使いになるかドレイン口に適当なホースを繋いでください。

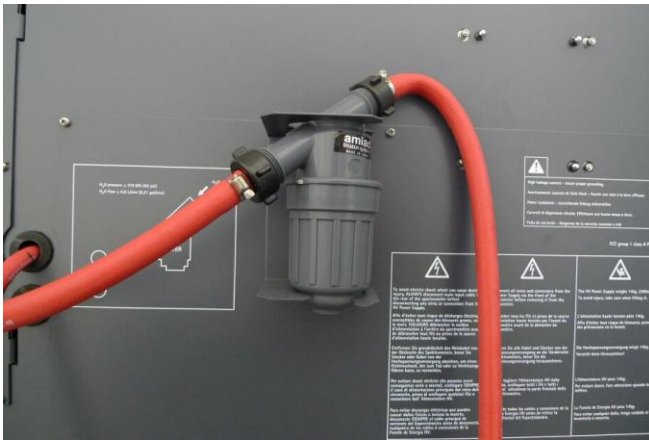
2. ICP 本体対面の冷却水フィルタをブラケットから取り外します。

冷却水フィルタは装置背面に取り付けられています。

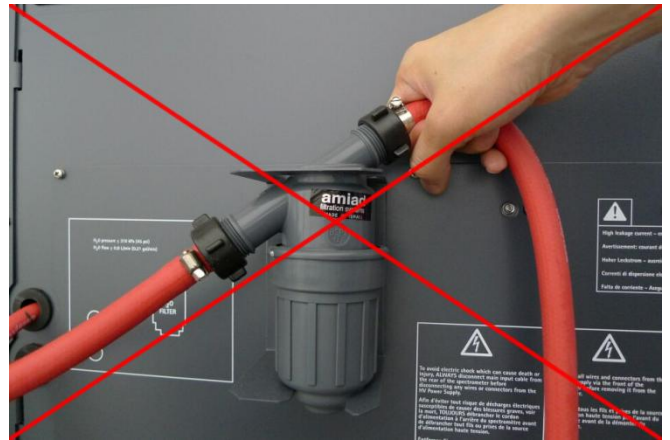
右上の赤いホースは握るとホースの内のプラスチックが折れることがあります。

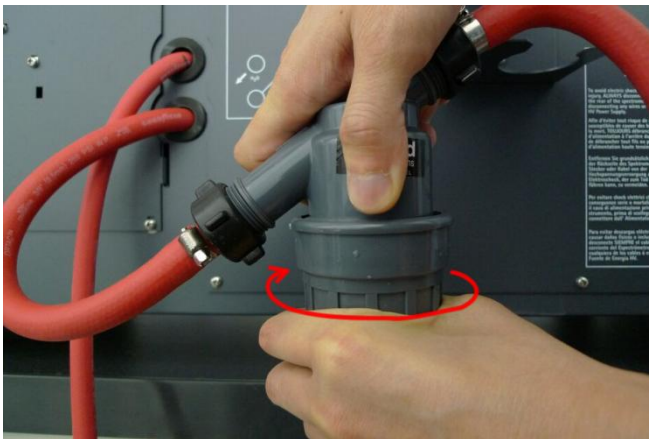
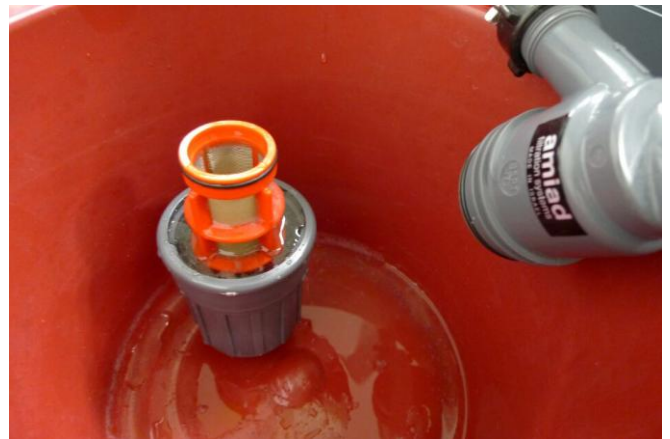
3. フィルタの下半分を左方向に回転させると外れます。この時、水が少し溢れ出ることがありますので、バケツで受けます。

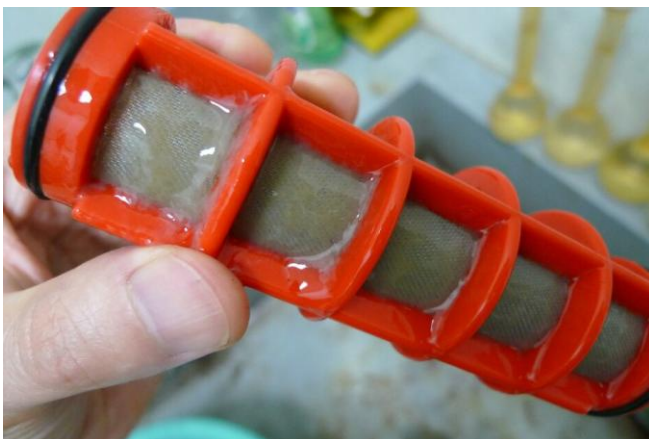
洗浄前

4. 中の赤い筒を抜き出します。試験管ブラシなどを使って水道水で洗浄してください。

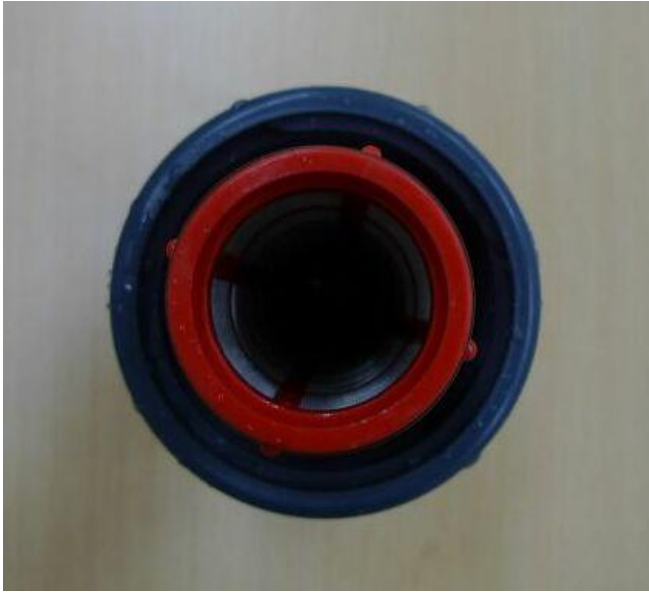
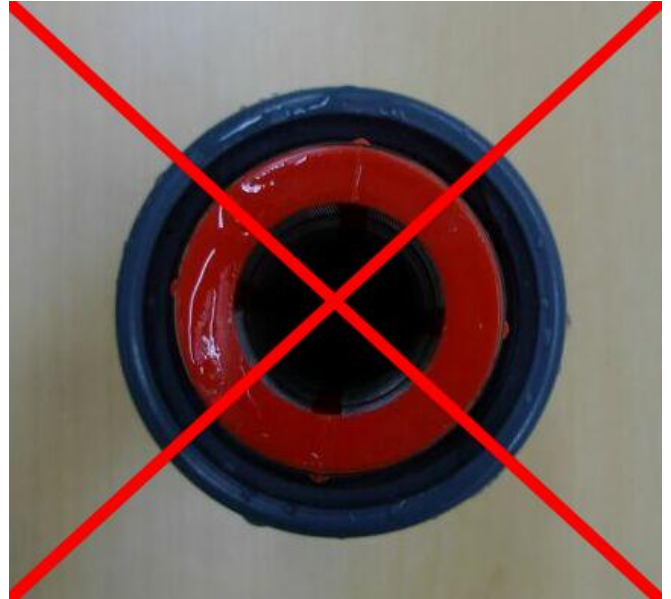
5.赤い筒を元に戻し、フィルタをブラケットに取り付けます。  
筒には向きがあります。穴の内径が大きい方が上向きになります。

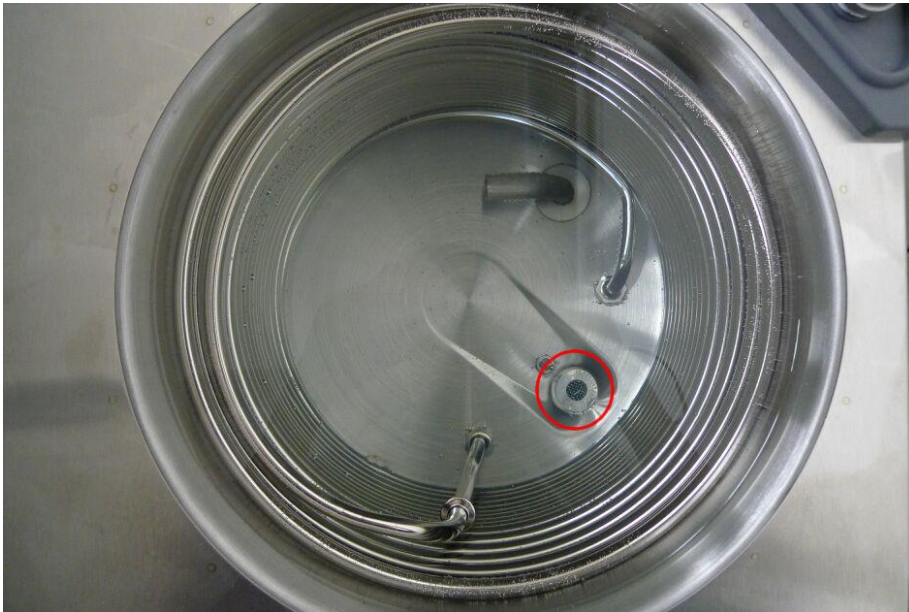
6.冷却水循環装置の浴槽内が汚れている時は水の入れ替えと掃除をしてください。  
○印に汚れが溜まっている時は取り除いてください。
