Q フレーム点火ボタンを押して、イグナイタから火柱も出ているが、バーナーに着火しない。

A イグナイタノズルにススが詰まっているかもしれません。クリーニングワイヤでメンテナンスをします。

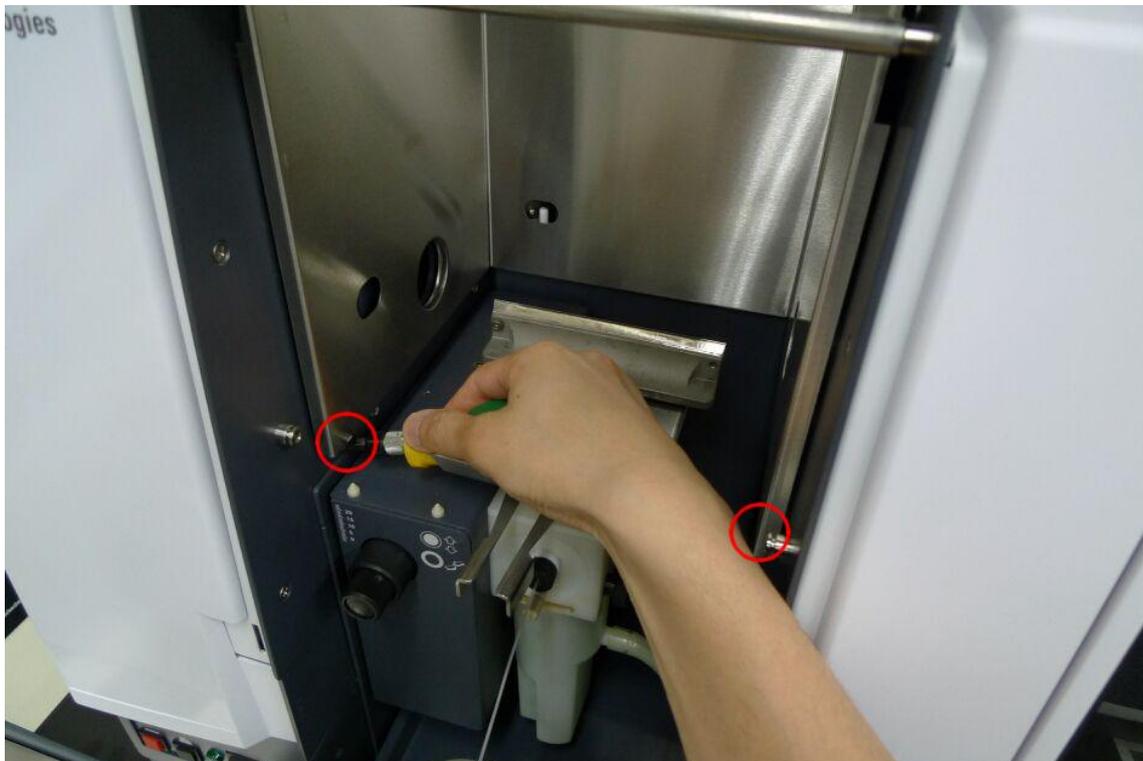
2. サンプルコンパートメント(銀色)を固定しているネジを2本緩め、サンプルコンパートメントを取り外します。

1. フレームシールド、チムニー(煙突)を取り外します。

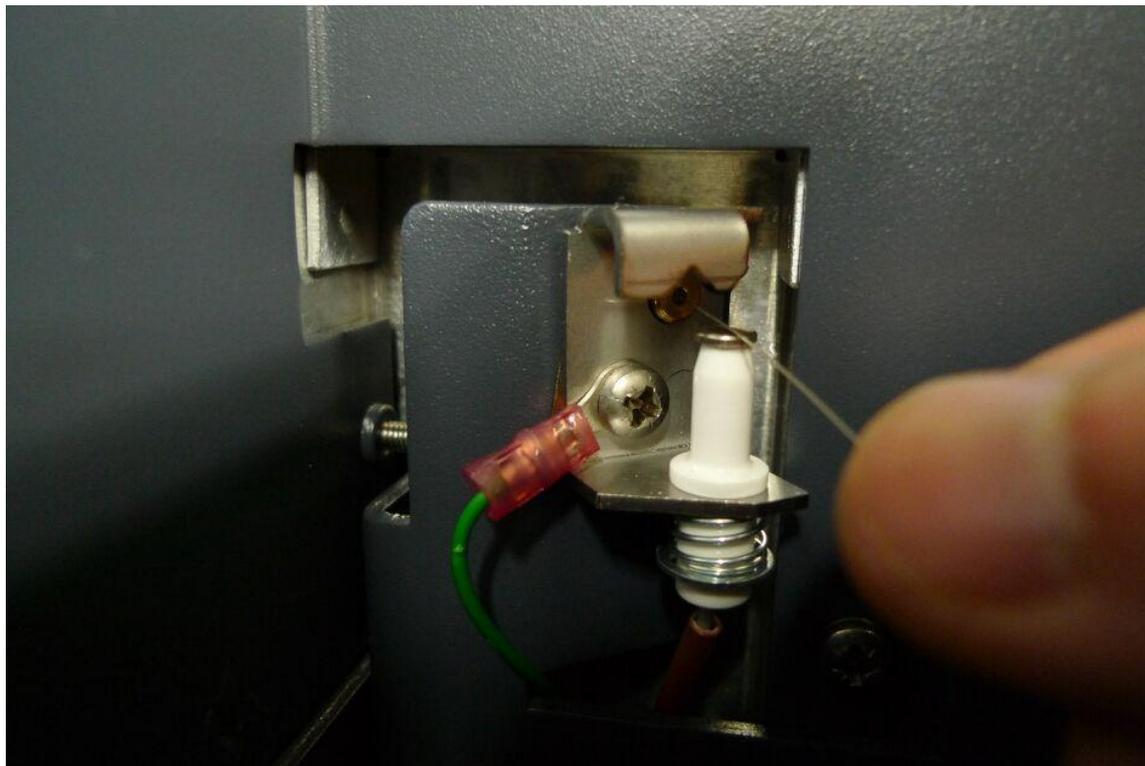
図のイグナイタの穴の中に非常に細い金属の配管があります。これがイグナイタズルです。暗くて見えにくい場合は、ペンライトで照らして確認をします。

イグナイタズルの内径はクリーニングワイヤの外形とほぼ同じです。

3. イグナイタズルにクリーニングワイヤを挿入します。手前奥に動作させ、イグナイタズルに付着したススを取り除きます。
