**A** PC 内の接触不良の可能性があります。

- » PC と GPIB ボードの接触不良
- » PC 本体自体の不具合

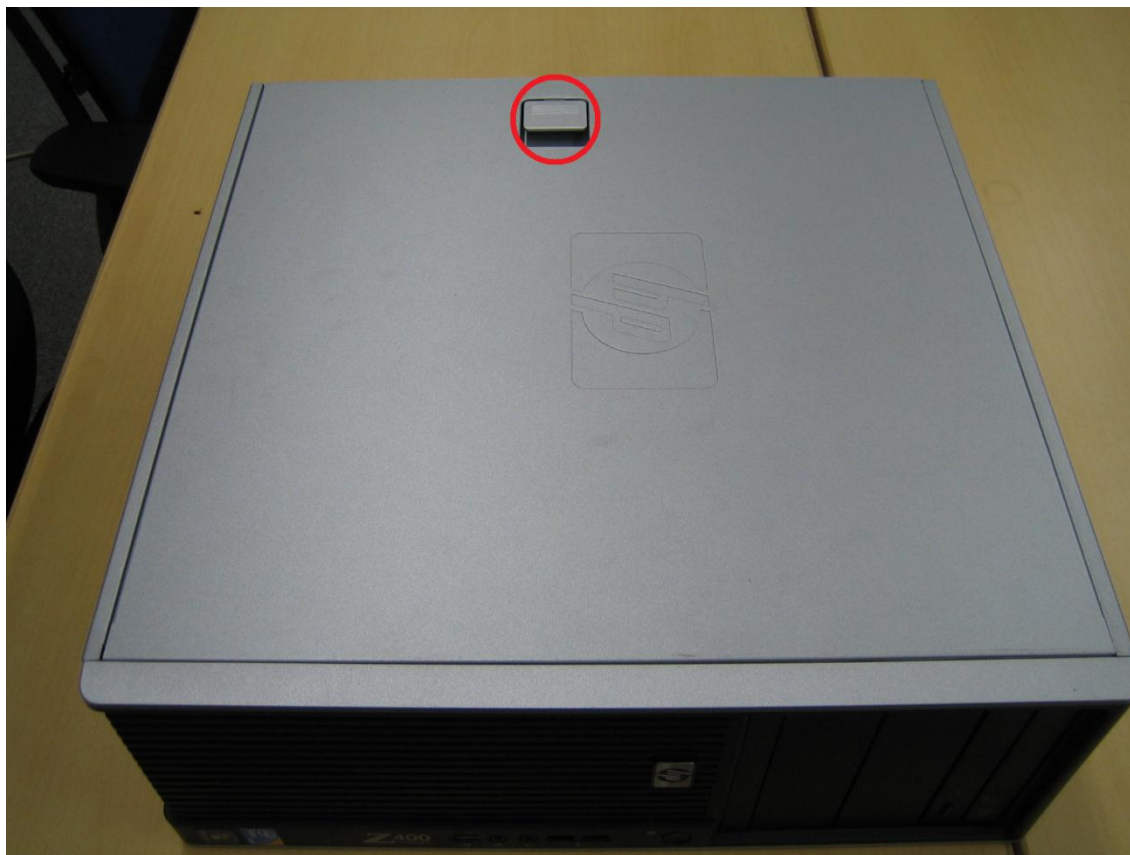
2. 作業しやすい机の上などに PC を移動させます。

○印の場所に、カバーを取り外すためのカバーリリースラッチがあります。

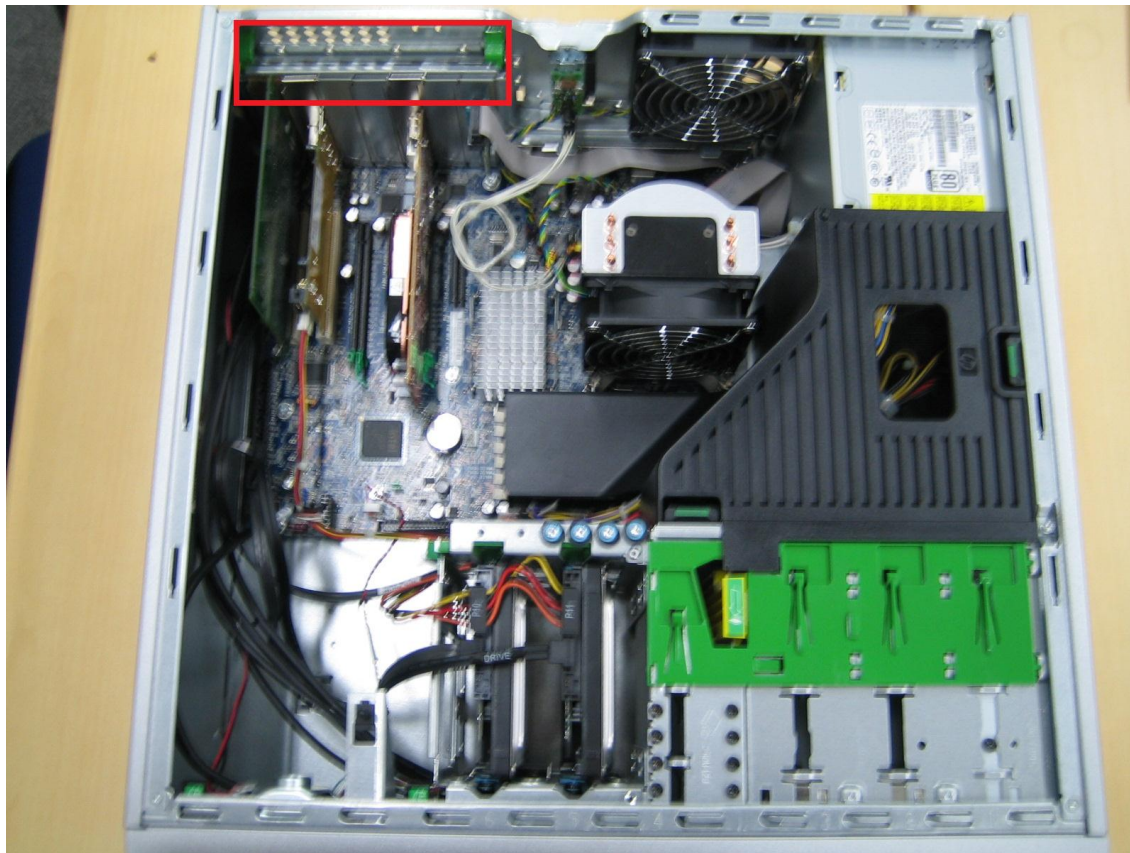
4. カバーが外れた状態です。□部分のストッパーを解除します。

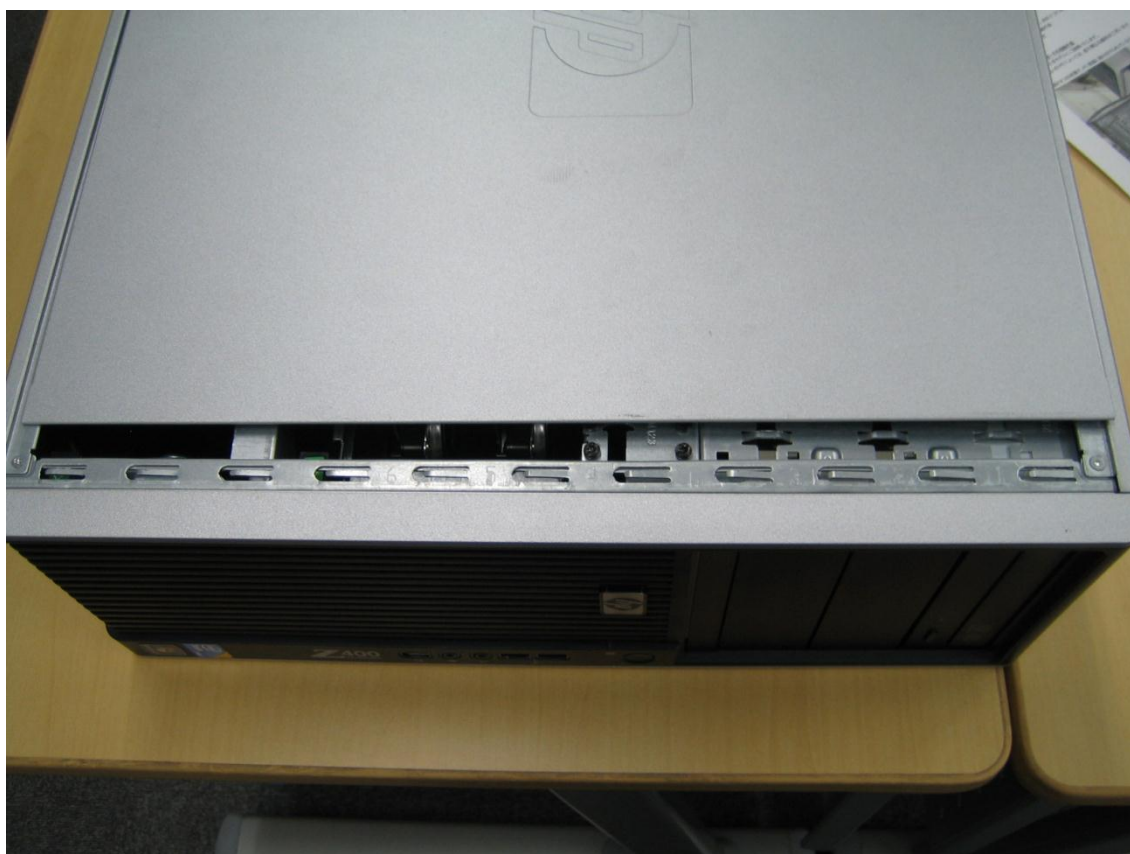
7. GPIB ボードを取り外した状態のまま、カバーを元に戻します。凹凸が合うように取り付けます。
