ICP-OES ネブライザの詰まりの 簡単な除去手順

詰まりの解消によって ICP-OES の生産性が向上

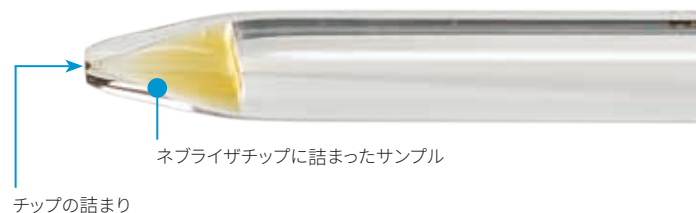
ネブライザの詰まり

ネブライザが汚れると、エアロゾル生成が制限され、感度や真度、精度が低下します。特に問題になるのは、機器の性能低下につながるネブライザ流量の減少です。

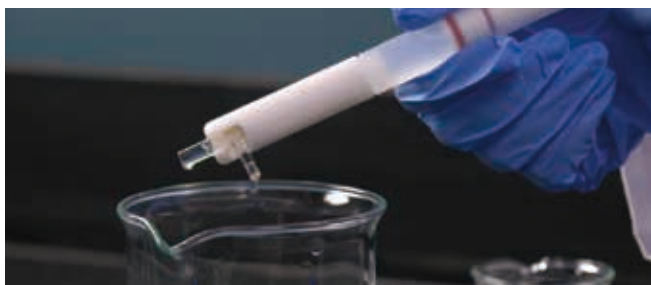
同軸ネブライザの定期的なクリーニング

適切な洗浄液（メタノールまたは 2.5 % 洗浄液など）でバックフラッシュしてください。専用ネブライザクリーニングツール（P/N G3266-80020）の使用を推奨します。

ネブライザクリーニングツールがない場合は、次のいずれかの代替方法でネブライザをバックフラッシュします。

1. サンプル注入口に接続されたペリスタルティックポンプチューブを使用して、ネブライザチップ全体に洗浄液を逆流でポンプ注入します。
2. 真空アスピレータでサンプル注入口から吸引します。
3. 柔らかいプラスチックチューブ（短いペリスタルティックポンプチューブなど）を使用して、洗浄液の入ったシリンジをネブライザチップに接続します。シリンジを使って、ネブライザチップ全体に洗浄液を慎重に排出します。ネブライザチップがシリンジの先端に触れないようにする必要があります。シリンジプランジャに圧力を加えるときは、過度な力を加えないでください。

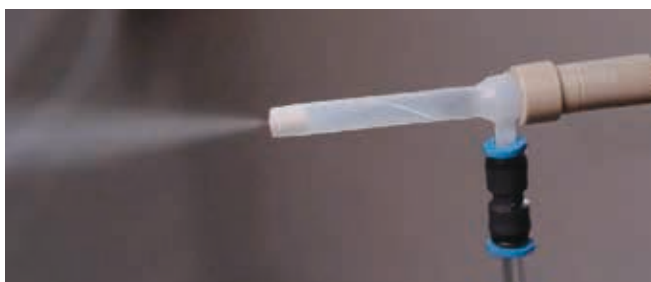
OneNeb ネブライザの定期的なクリーニング

Agilent ネブライザクリーニングツールを Agilent OneNeb ネブライザのバックフラッシュに使用することはできません。同軸ネブライザとは構造が異なるためです。

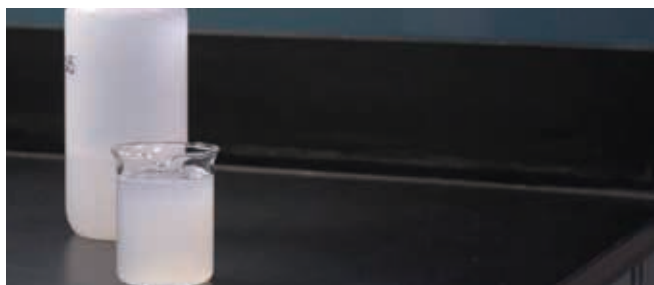
汚れが残った場合

頑固な汚れを除去する手順:

1. ネブライザを濃硝酸に一晩浸します。ピペットを使って、ネブライザキャピラリー内に気泡が入り込まないようにしてください。
2. 一晩浸した後に脱イオン水で洗い流します。
