Q トーチ調整を行った時、ピーク形状異常。

A プリオプティクスミラーの動きが良くない可能性があります。

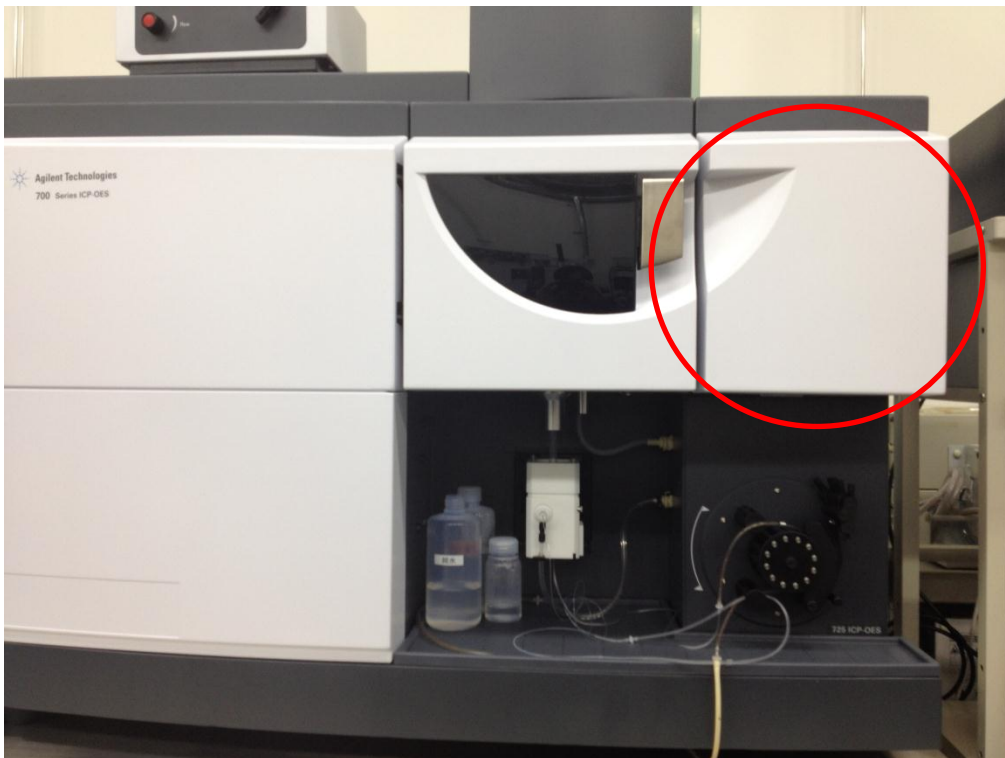
1. 装置右側○印の化粧カバーを外します。

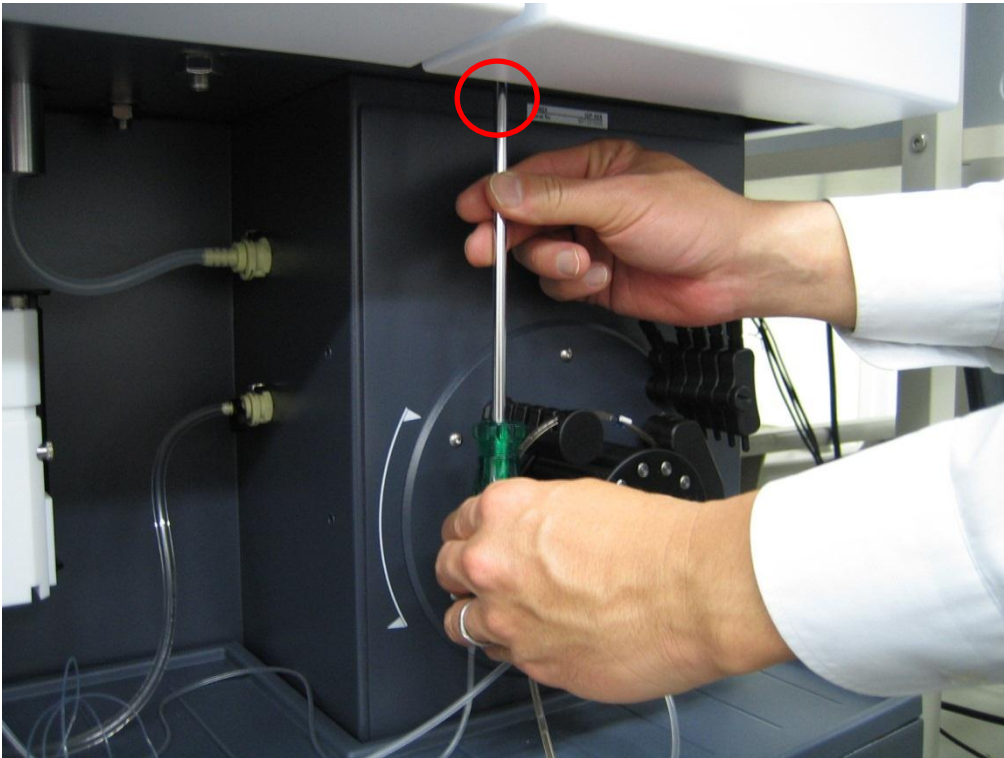
2. ○印の場所に、プラスネジがあるので緩めてください。
※ネジを外す必要はありません。

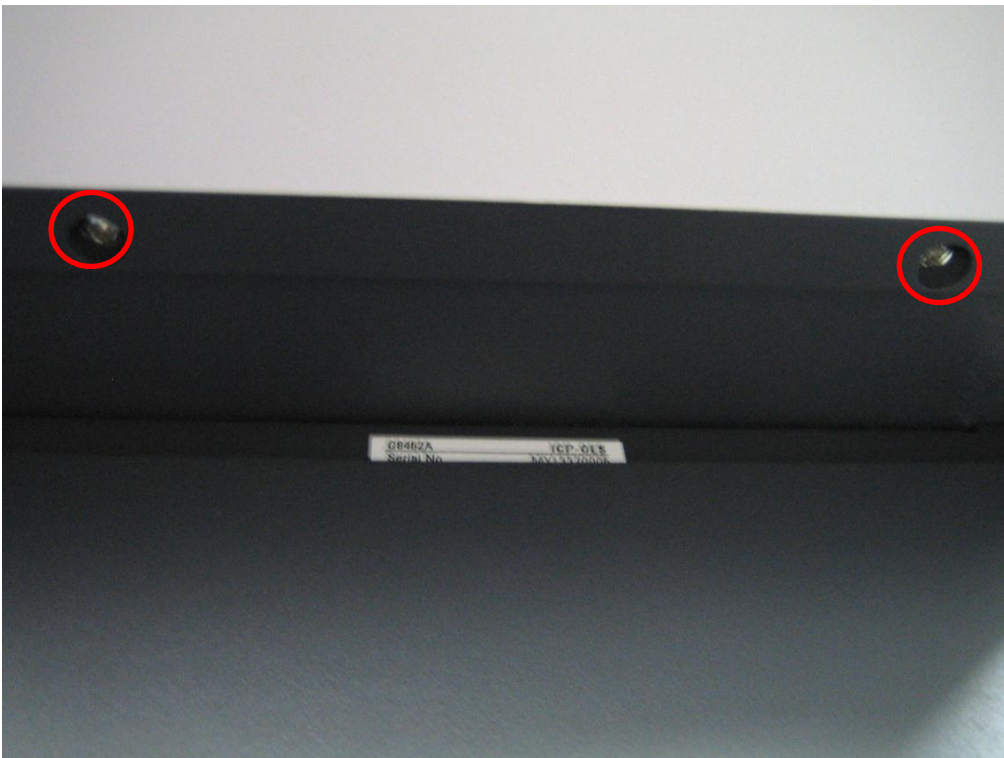
下から見た場合、下記になります。

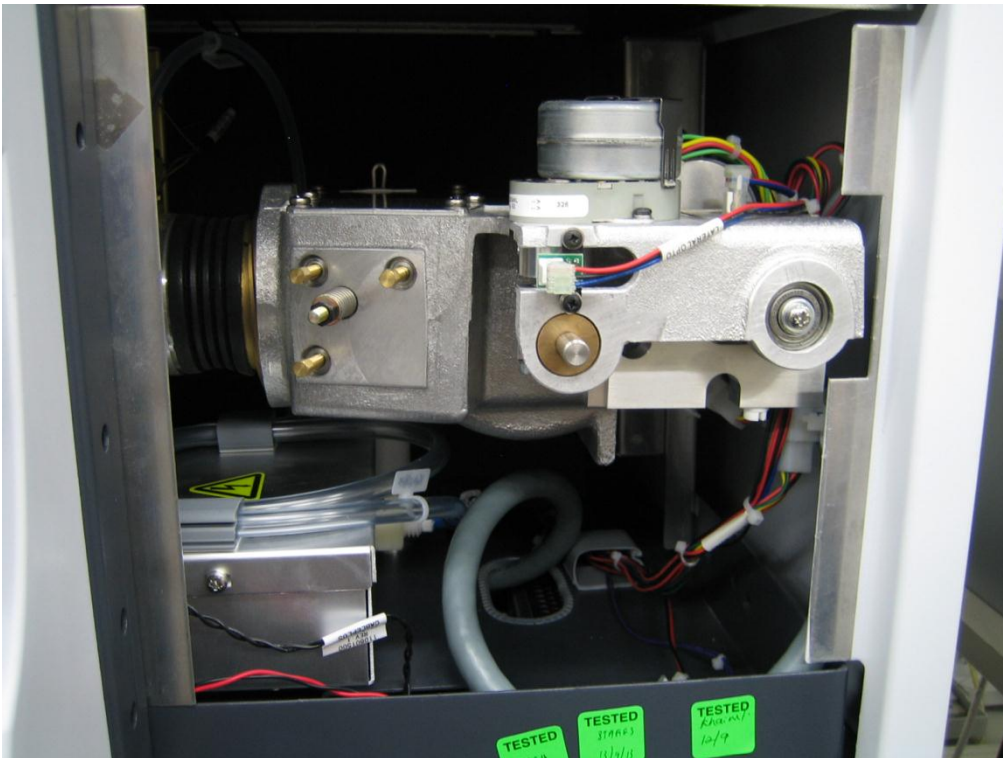
4. カバーを外しますと下記の部分が見えます。

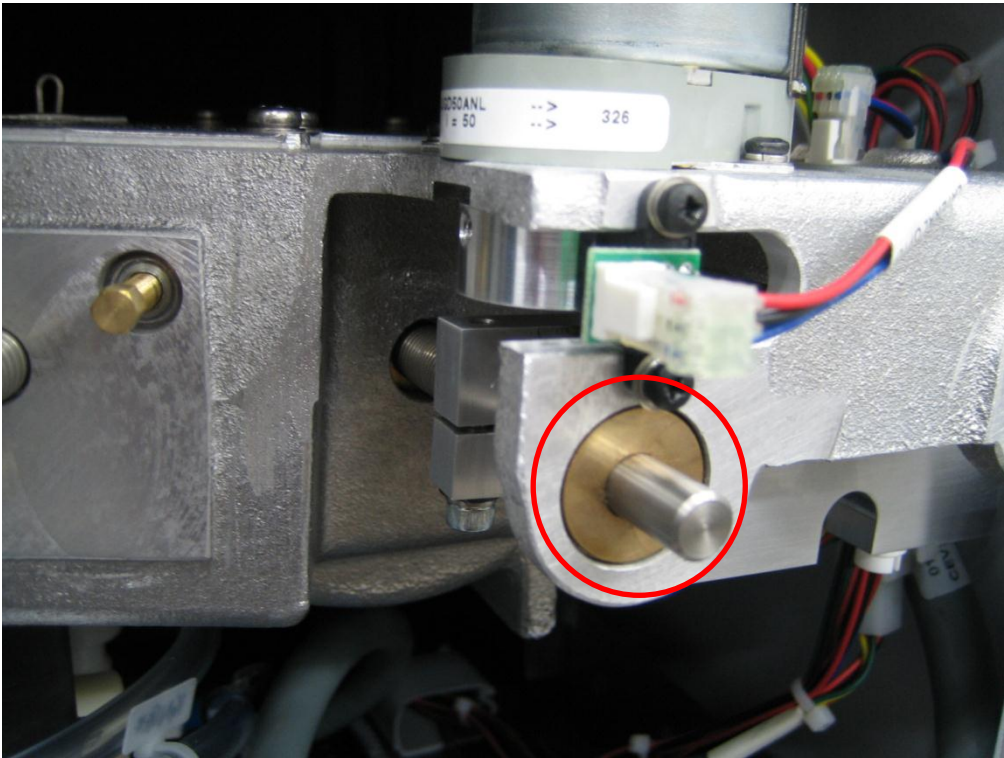
5. ○部分に潤滑油を塗ります。以下の手順で実施してください。

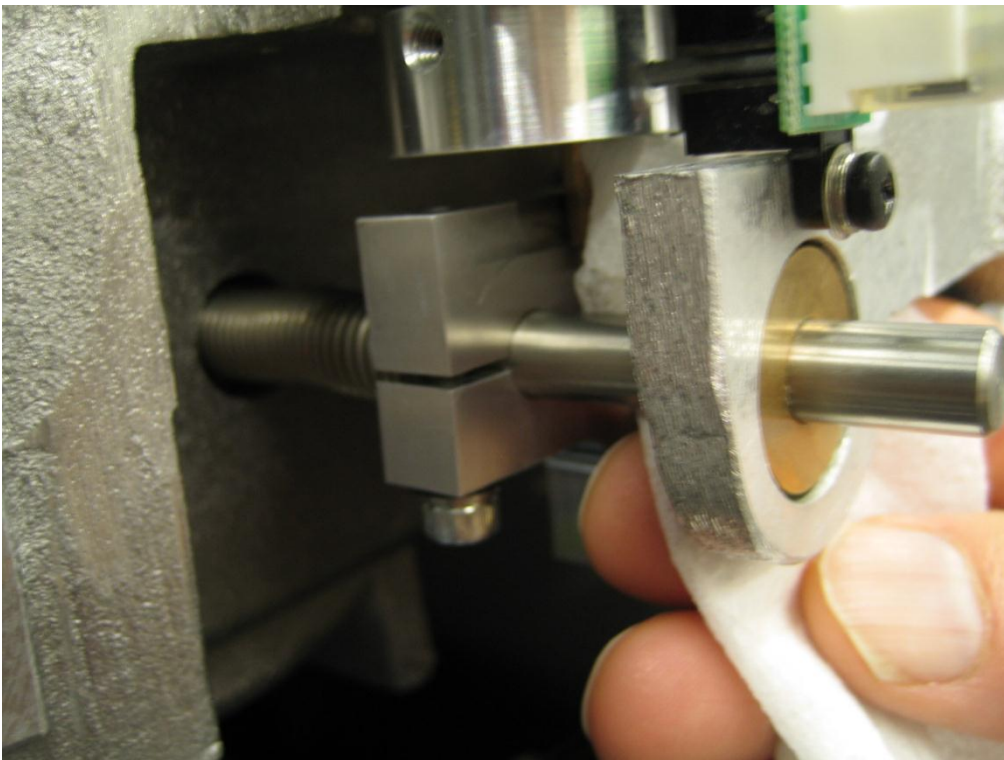
6. 綺麗なティッシュペーパーでシャフトの汚れを拭き取ってください。

動きが固いようであれば、6～8を数回行ってください。

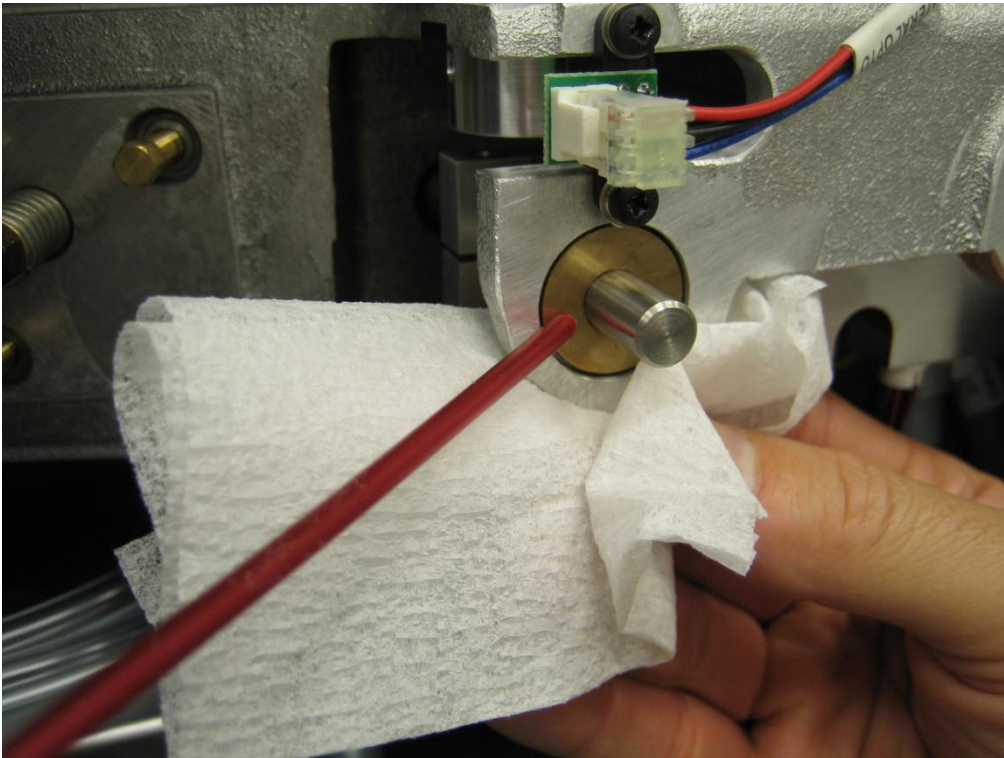
7. シャフトの根元に潤滑油を少量拭きかけてください。その際、潤滑油がこぼれない様に、ティッシュペーパーを下記の様に押さえて行ってください。

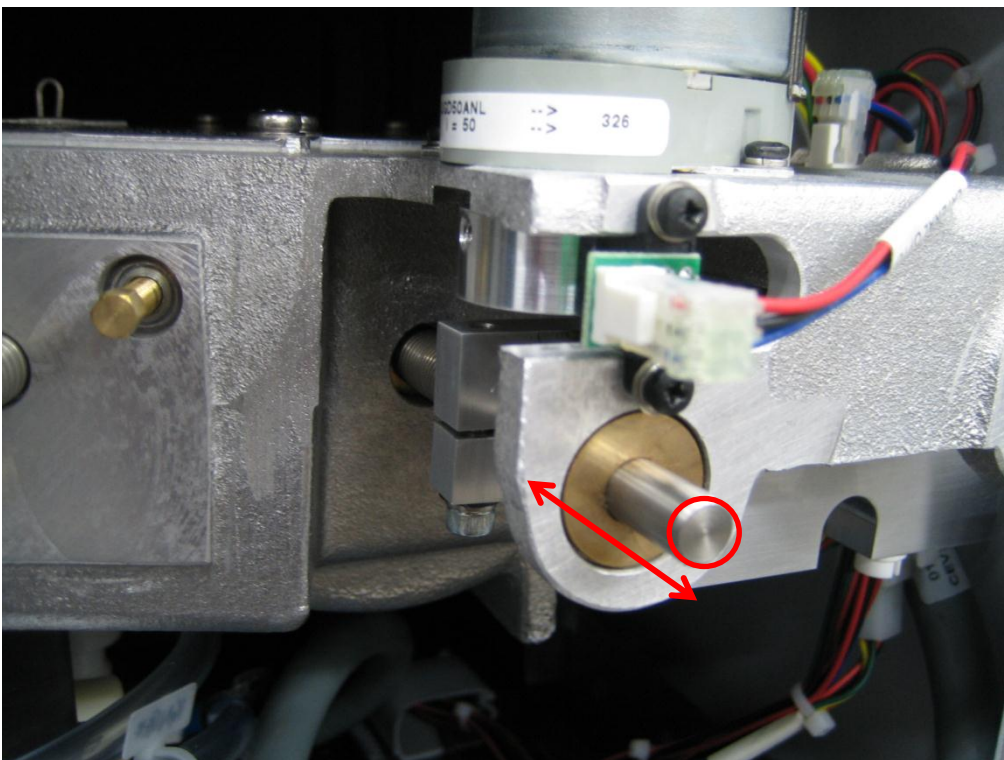
8. シャフトの○部分を矢印の方向に指で押していただき、潤滑油を馴染ませてください。
